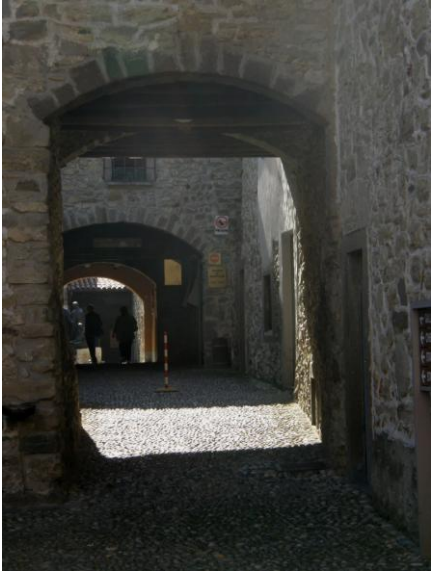
<b>Dove</b>	<b>Cosa</b>	<b>Azioni Suggestite</b>
<p>Via Brusiccò – accesso alla casa natale di Papa Giovanni</p>	<p>L'accesso è caratterizzato da un fondo acciottolato: questo non favorisce certo il transito delle carrozzine.</p>

<p>Forse converrebbe realizzare 2 corsie – in materiale lapideo, con fondo liscio - per rendere più agevole il transito alle persone disabili.</p>
