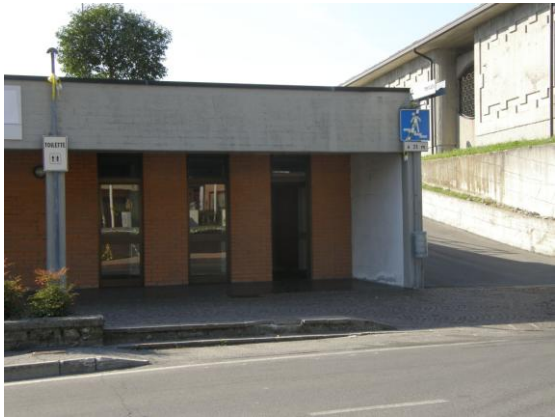
| Dove | Cosa | | Azioni Suggerite |
|---|---|--|---|
| Via IV Novembre | Presenza di gradini che rendono difficoltoso l'accesso ai bagni pubblici e alla sede dello sportello I.A.T. | | Eliminazione dei gradini. |

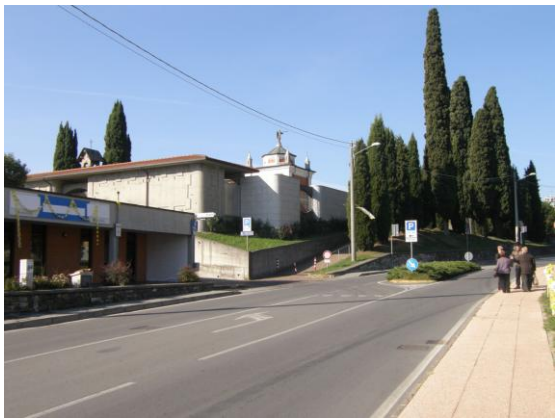
| Dove | Cosa | | Azioni Suggerite |
|---|---|--|---|
| Via IV Novembre | Non sono presenti strisce pedonali che permettano l'attraversamento dal lato destro verso i bagni pubblici e la sede IAT: in questo punto attraversano tutti! | | Realizzazione strisce pedonali, con passaggi a raso su entrambi i lati. |

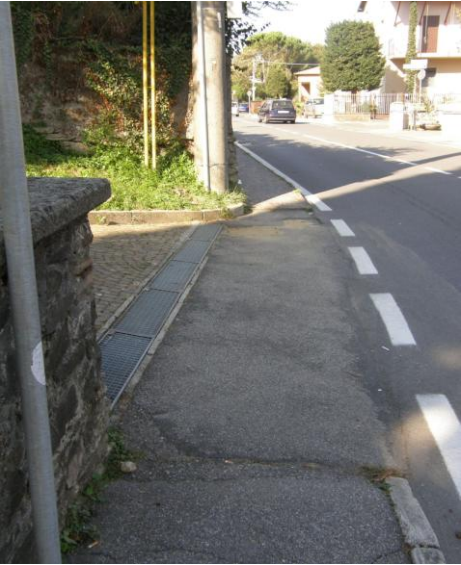
| Dove | Cosa | Azioni Suggerite |
|--|--|---|
| Via IV Novembre Marciapiede lato sinistro | Nel tratto prospiciente il cimitero, alcuni tratti sono sconnessi, con fondo dissestato | Regolarizzazione fondo del marciapiede. |

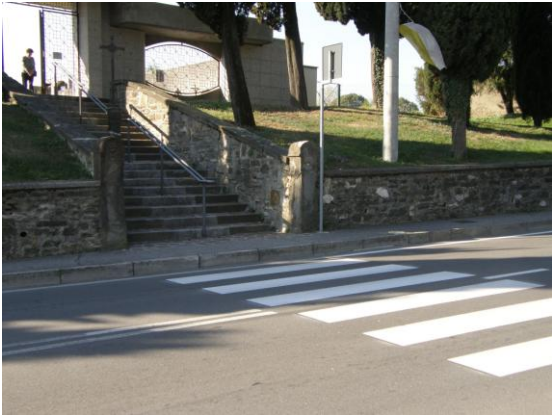
| Dove | Cosa | Azioni Suggerite |
|--|--|---|
| Via IV Novembre Marciapiede lato sinistro | In prossimità della scalinata che accede al cimitero, l'attraversamento pedonale non ha il passaggio a raso sul marciapiede. | Realizzazione passaggio a raso. |

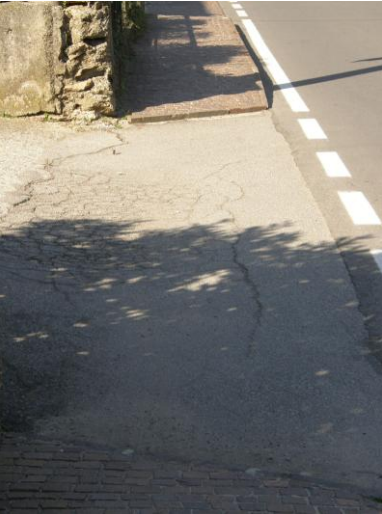
| Dove | Cosa | | Azioni Suggeste |
|---|---|--|---|
| Via IV Novembre Marciapiede lato sinistro | Dove inizia il tratto in porfido, c'è un "salto" tra marciapiede e piano strada. La stessa cosa più avanti, procedendo sul marciapiede. | | Realizzazione passaggi a raso. |

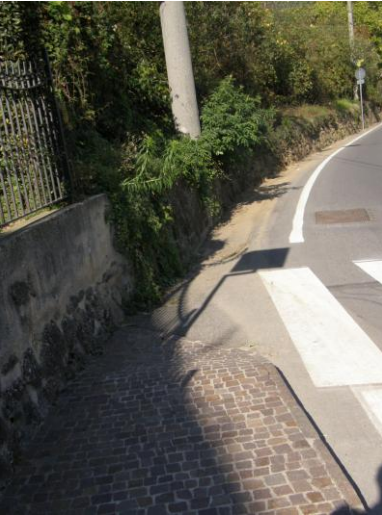
| Dove | Cosa | | Azioni Suggeste |
|---|---|--|---|
| Via IV Novembre Marciapiede lato sinistro | Appena oltre il termine del marciapiede, c'è un tombino che causa un forte dislivello rispetto al piano strada. | | Ridurre il rischio, per facilitare il transito. |
